## **BELUCHTERKRAMEN ONDERHOUD BELUCHTER**

Wat vervelend, lekkage met de beluchterkraan. Hoogstwaarschijnlijk is er niets mis met uw BONFIX beluchterkraan, welke is voorzien van het KIWA-ATA kwaliteitskeurmerk. Wellicht is er bij de montage van de kraan niet voldoende doorgespoeld.

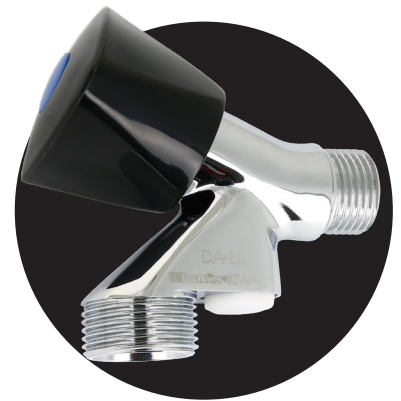
figuur 1

Haal de beluchter (figuur 1) uit de beluchterkraan met steeksleutel 16 mm. De beluchter bestaat uit twee onderdelen (figuur 2 en 3). Het is van belang om deze met voorzichtigheid te behandelen, met name het rood gearceerde gedeelte op figuur 2. Dit om beschadigingen en hiermee mogelijke nieuwe lekkage te voorkomen.

kunststof beluchter

Spoel de onderdelen onafhankelijk van elkaar goed af onder een stromende koude kraan. Zorg ervoor dat de twee zwarte o-ringen goed afgespoeld zijn.

Zet de beluchter weer in elkaar en plaats deze terug in de beluchterkraan met steeksleutel 16 mm.
